1. Einleitung

Am Wingertsberg in Nieder-Ramstadt (Gemeinde Mühlthal), auf dem ursprünglich von Wein angebaut wurde, wurde fast 100 Jahre Steinabbau betrieben. Im Jahre 1883 wurde mit der Inbetriebnahme des Steinbruchs begonnen. Es wurde von 1886 bis 1974 (mit kriegsbedingten Unterbrechungen) hauptsächlich Hornfels, Diorit und Granit abgebaut, die zu Schotter, Split und Wasserbausteinen weiterverarbeitet wurden. Der Steinbruch Nieder-Ramstadt befindet sich seit 1898 bis zum heutigem Zeitpunkt im Besitz der Odenwälder Hartstein-Industrie GmbH (OHI).

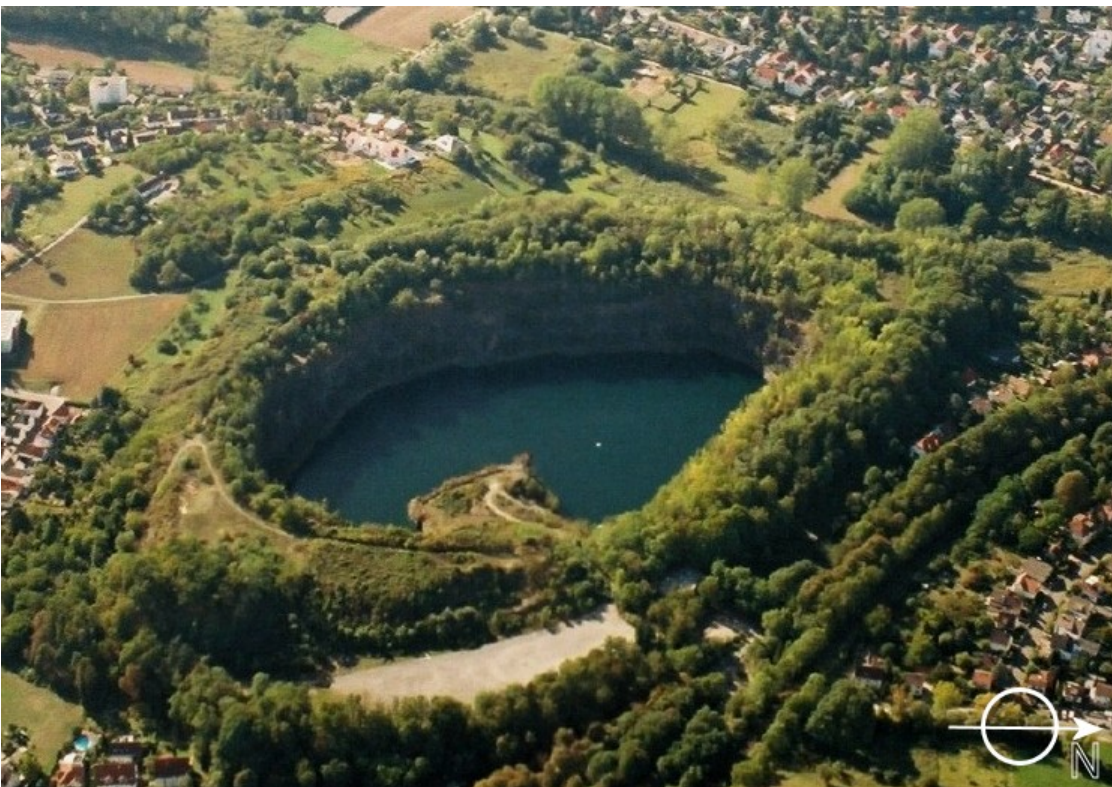
Abbildung 1: Steinbruchsee Nieder-Ramstadt [STEINBRUCH-NIEDERAMSTADT]

Seit der Stilllegung im Jahre 1974 wurde das Gelände sich selbst überlassen und es entwickelte sich in dem entstandenen Steinbruch ein wertvolles Biotop mit einem inmitten der steilen Felshänge gelegenen, blaugrünen, kristallklaren See (Abbildung 1). Dort sind neben vielen Fledermausarten auch mehr als 30 verschiedene Vogelarten heimisch. Unter ihnen auch mittlerweile geschützte Arten wie der Eisvogel, Wanderfalke oder der Uhu. Aus diesem Grund ist das Gebiet rund um den Steinbruch inzwischen zum Europäischen Vogelschutzgebiet erklärt worden. [WAFFENSCHMIDT 2003, NABU]

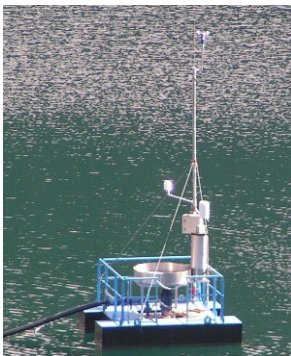
Abbildung 2: Wetterstation [STEINBRUCH-NIEDERAMSTADT]

In einem Zeitraum von 2 Jahren (Aug. 2004 – Sept. 2006) wurde von der Firma Arcadis ein Gutachten bezüglich einer „Klimatischen Wasserbilanz“ mit Hilfe einer im Steinbruch errichteten Klimastation erstellt (Abbildung 2).

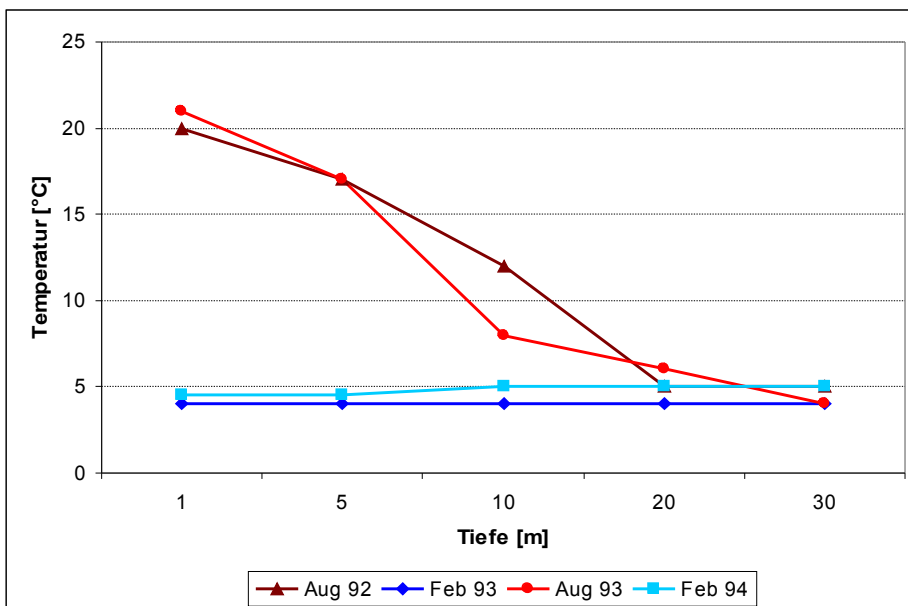
In den Jahren von August 1992 bis Februar 1994 wurde im Steinbruch-See ein Temperatur-Tiefenprofil erstellt. Hierbei wurde jeweils im Spätsommer und im Winter die Temperaturen bis in eine Tiefe von 30 m gemessen (Abbildung 6).

Abbildung 6: Sommer- und Winterstagnation [DUC]

Es sind Zustände von thermischen Schichtungen auszumachen. So sind in den Sommerverläufen eine warme Oberflächenschicht (Epilimnion) mit einer darunter liegenden Schicht mit einem starken Temperaturabfall (Metalimnion) zu erkennen. Die Temperatur im Hypolimnion entspricht der Temperatur um 4 °C, wo Wasser sein Dichtemaximum aufweist. Dieser Zustand wird als Sommerstagnation bezeichnet. Im Winter herrscht die Winterstagnation vor, bei dem unter einer eventuell vorliegenden Eisschicht eine einzige Schicht mit einer Temperatur von 4 °C vorliegt. Zwischen diesen beiden Zuständen sollten im Herbst und Frühjahr zwei Zirkulationen stattfinden, in diesem Fall handelt es sich bei dem See im Steinbruch um einen dimiktischen See [SCHLUNGBAUM].

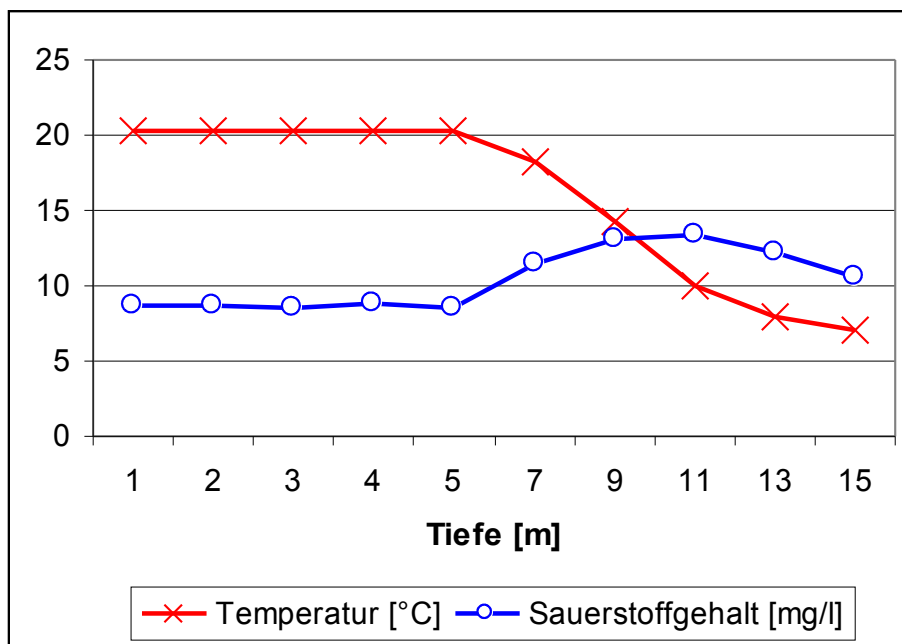
Die Sauerstoffsättigung am Ende des Sommers beträgt im ganzen See um die 100 %. Für die Messungen wurden an zwei unterschiedlichen Stellen im See in verschiedenen Tiefen der Sauerstoffgehalt gemessen und die Werte jeweils gemittelt. Die Verläufe zeigen auch gut die Abhängigkeit des Sauerstoffgehalts von der Temperatur. Je wärmer das Wasser, desto weniger Sauerstoff löst sich. Des Weiteren lässt sich der geringe Phosphatgehalt auch über dieses sauerstoffreiche Wasser erklären, da dort vorhandene freie Eisen-(III)-Ionen das Phosphat als schwerlösliches FePO_4 binden und es dem Stoffkreislauf des Sees entziehen (Phosphatfalle).

Abbildung 8: Tiefenprofil - Sauerstoffgehalt (August 2005) [ARCADIS 2007]
